Réparation défaut FAP sur 2.0dCi [Renault]

- VelSatis 2.0dCi150 FAP

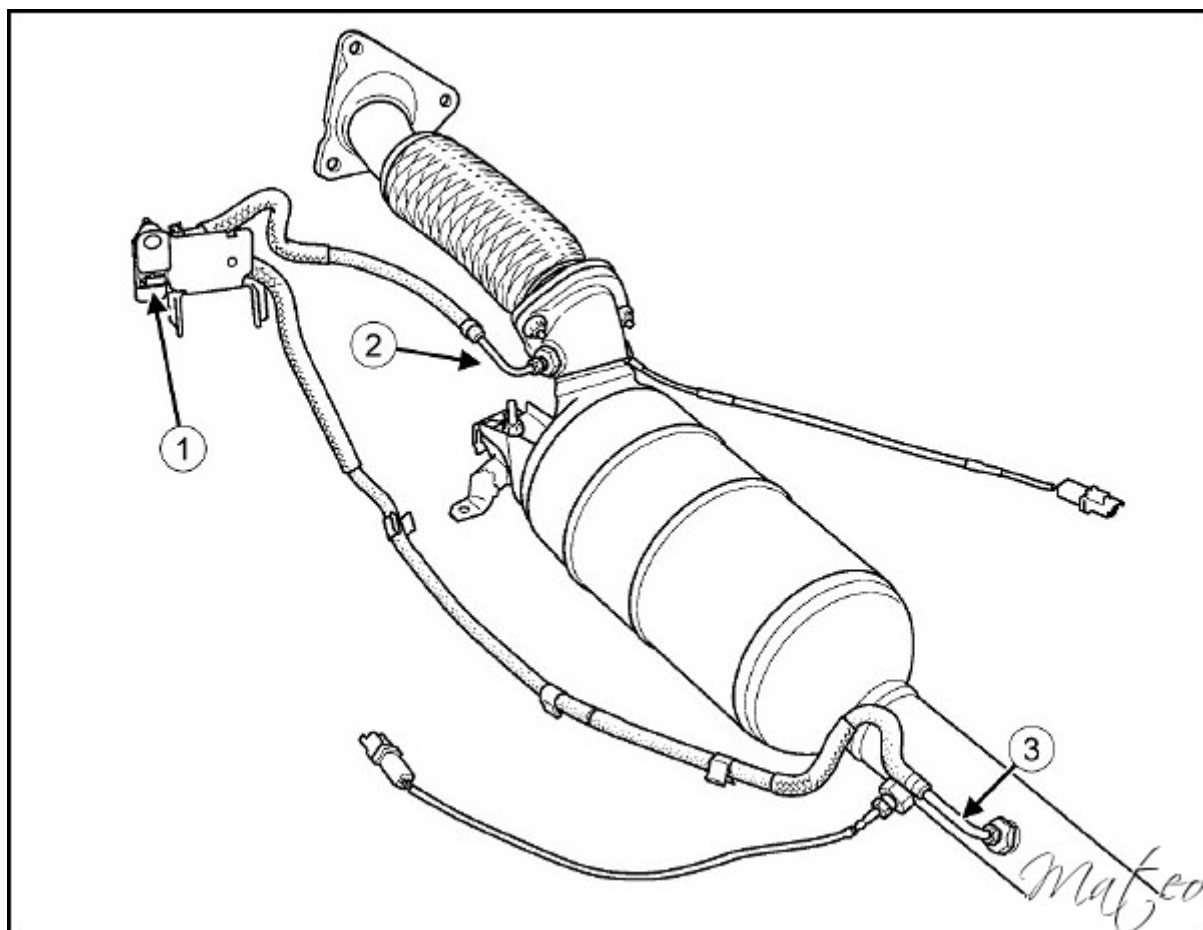
Le système de FAP se compose :

- du filtre en lui-même (la grosse bonbonne),
- d'un capteur de pression différentielle (il mesure avant et après le FAP) – Repère (1),
- du tuyau capteur amont FAP – Repère (2),
- du tuyau capteur aval FAP – Repère (3).

Mal isolés de la chaleur à certains endroits, les tuyaux (2) & (3) cuisent et cassent. Le capteur voit des pressions proches de la pression atmosphérique et pense donc que le FAP est bouché/percé/défaillant.

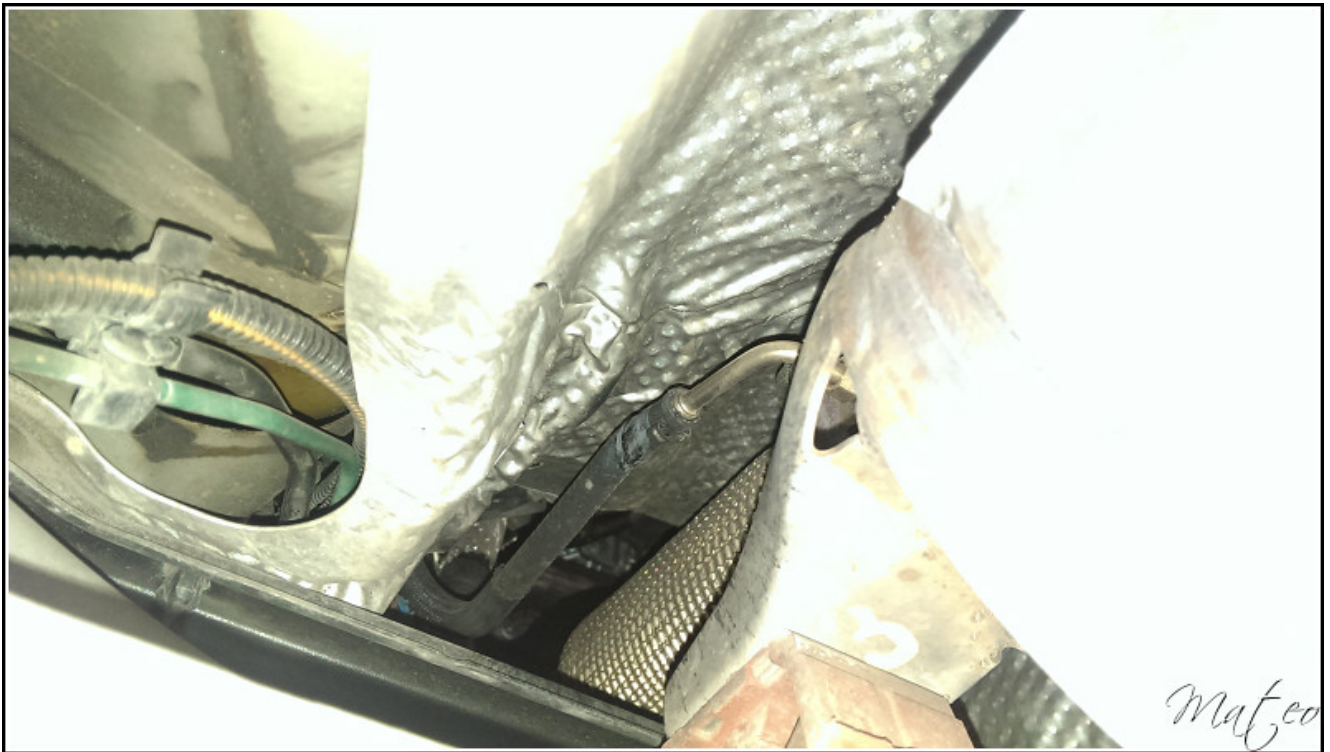
Alors que le tuyau amont FAP ne présente qu'une seule cassure en biais,

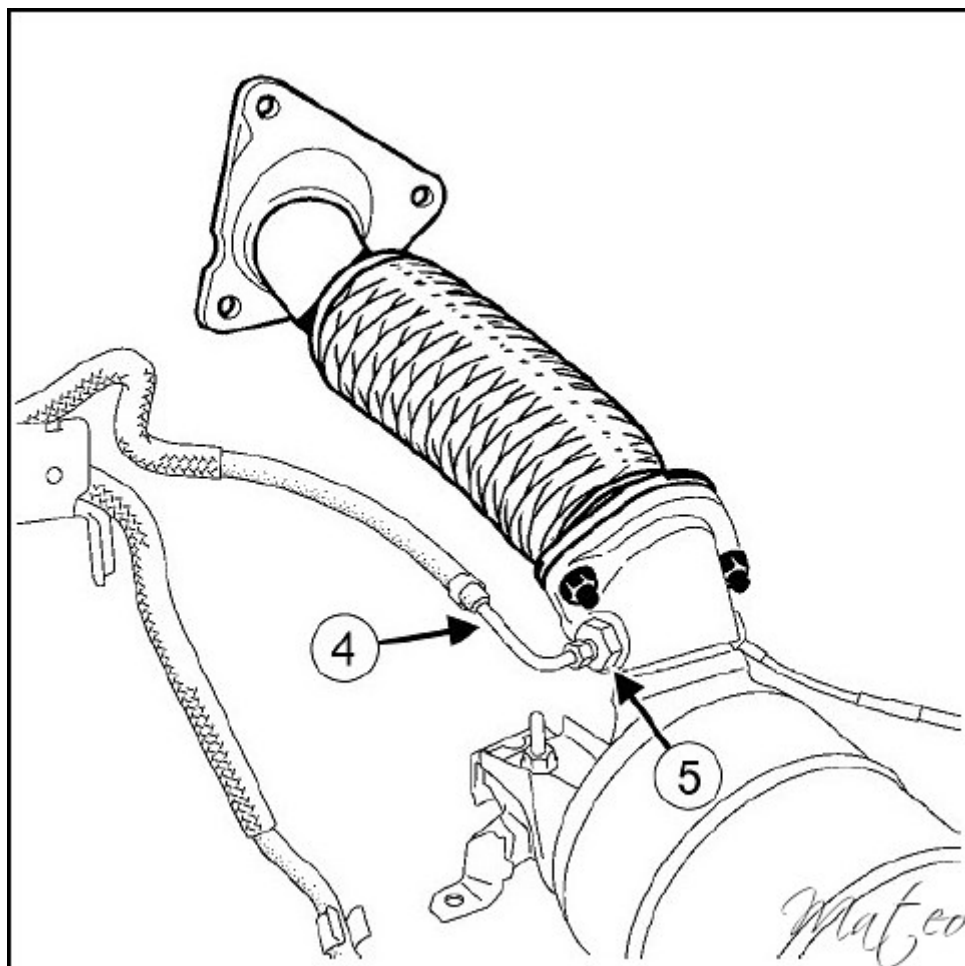
Sur chaque tuyau, il faut tenir le contre-écrou (5) et dévisser l'embout (4).

A noter que le montage est semblable à ce que l'on trouve sur une durite de frein donc une clé à tuyauter peut grandement aider.
