Réparation défaut FAP sur 2.0dCi [Renault]

- VelSatis 2.0dCi150 FAP

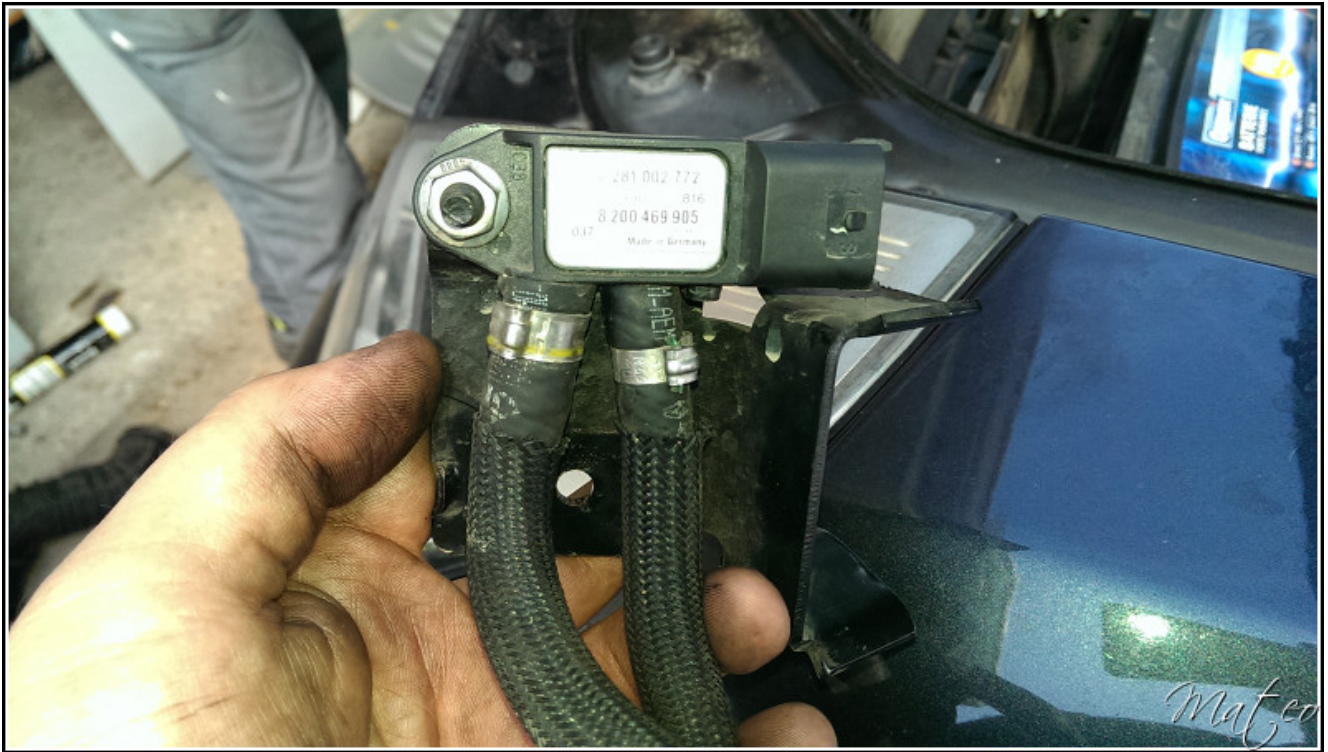
Avec un peu de gymnastique par dessus le moteur, on peut atteindre le capteur tenu par deux vis. (douille de 10)
